Recubrimiento protector para superficies que operan en condiciones de inmersión

BELZONA®
5811

Belzona 5811 (Immersion Grade) es un sistema sin solventes diseñado para proteger superficies metálicas y no metálicas que operan sumergidas en soluciones acuosas.

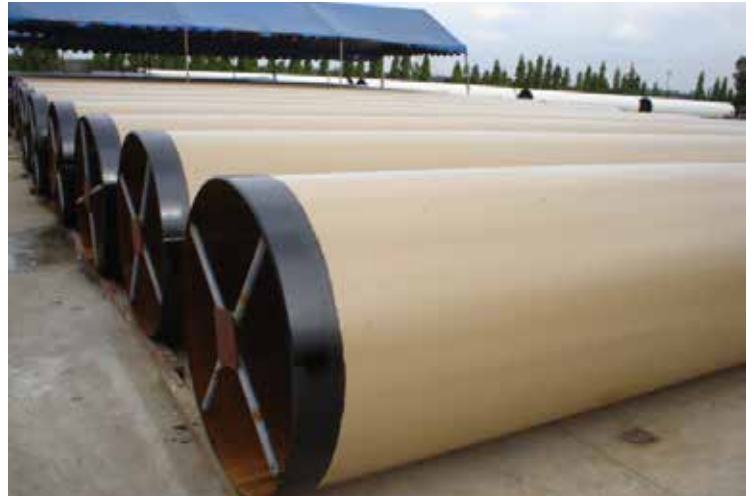
Belzona 5811 empleado para proteger tubería enterrada

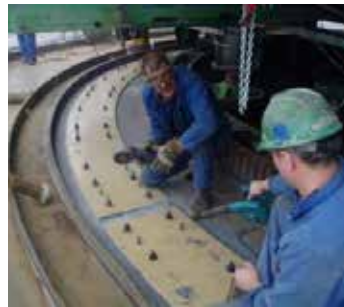
Soldadura por inyección

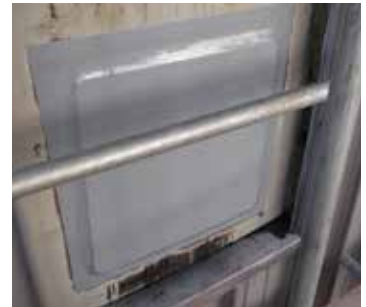
Protección de reparaciones

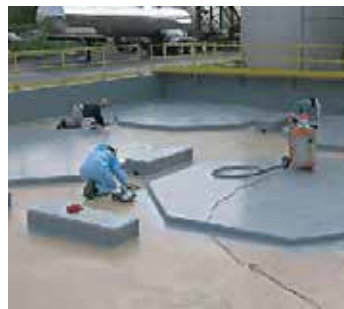
Protección para depósitos de contención

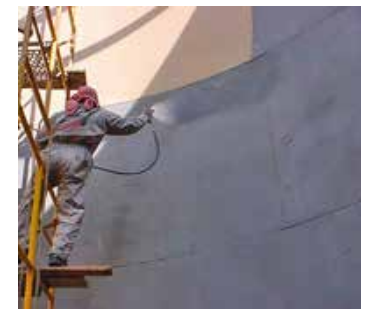
Revestimiento de tanques
